Caso 10: Grande rialzo del seno in due tempi con asportazione della finestra ossea

Situazione clinica: altezza ossea residua in posizione 24-25-26 di 2-3 mm

Procedura selezionata: scollamento del lembo - creazione di una finestra di accesso laterale - asportazione della finestra ossea - sollevamento della membrana sinusale - applicazione di MBCP+ 1-2 mm - riposizionamento della finestra ossea - chiusura del lembo

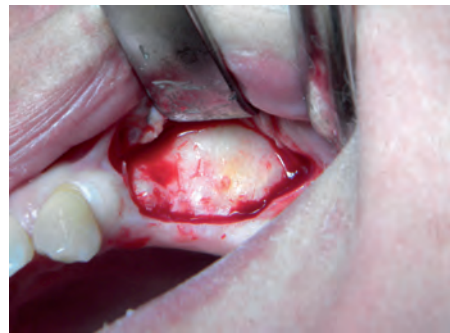
Fig. 4: Apertura del lembo

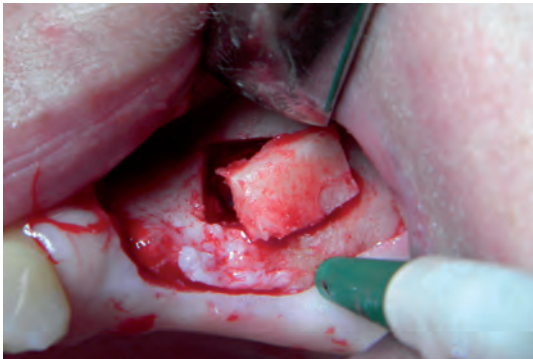
Fig. 7: Asportazione della parete ossea

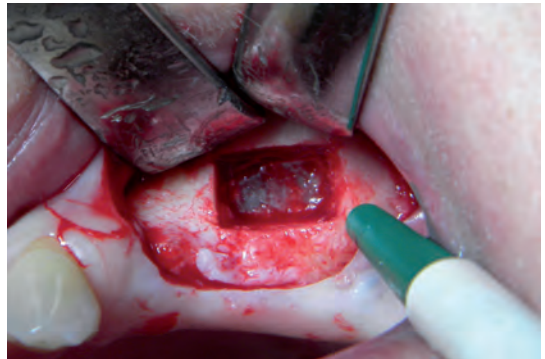
Fig. 8: Visione della membrana di Schneider

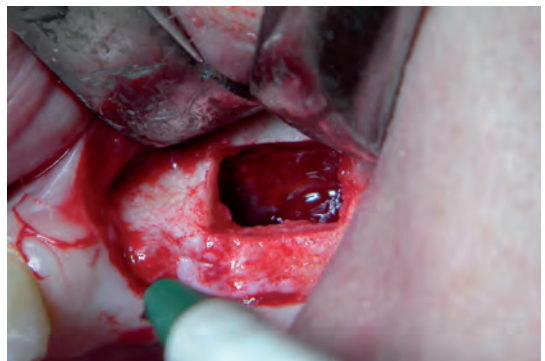
Figg. 9-10: Sollevamento della membrana di Schneider

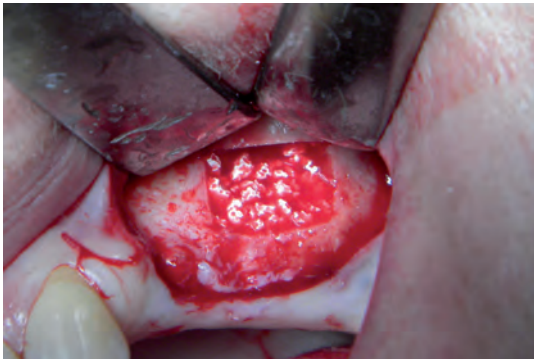
Fig. 13: Riempimento del seno effettuato

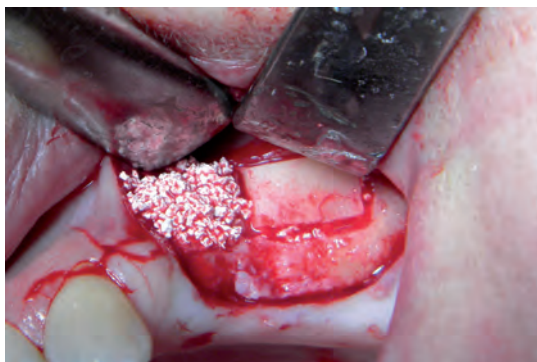
Fig. 17: Riempimento eseguito e riposizionamento della finestra ossea in situ

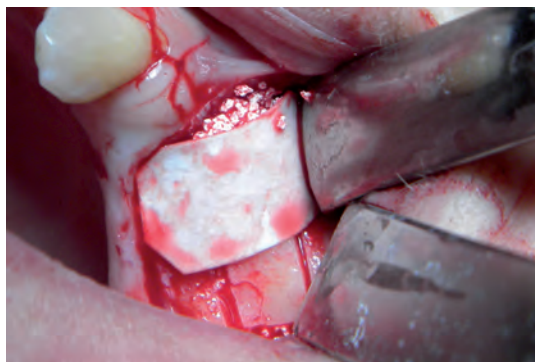
Fig. 18: Copertura dei granuli con membrana EZ Cure

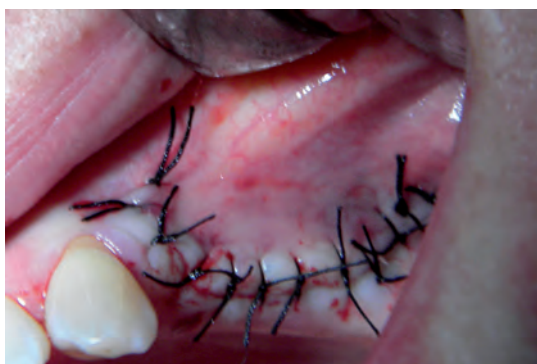
Fig. 19: Sutura con Ethilon 4/0 (Ethicon)

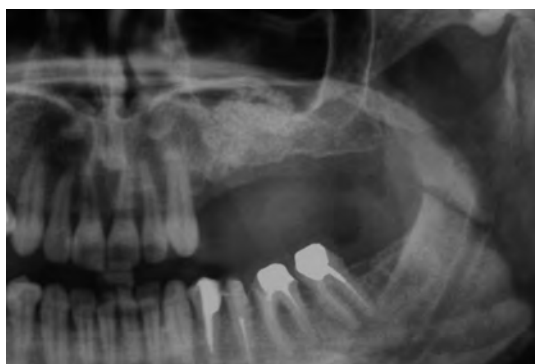
Fig. 20: Controllo radiografico a 6 mesi

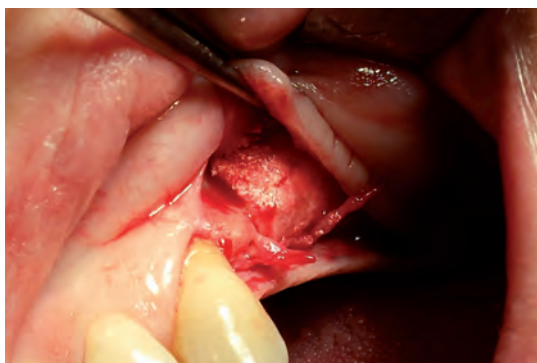
Fig. 21: Inserimento degli impianti a 8 mesi

Tempi di guarigione: Si effettua il riempimento del seno mascellare e a distanza di 6-8 mesi si inseriscono gli impianti. Dopo un'attesa di altri 6 mesi si realizza il manufatto protesico.

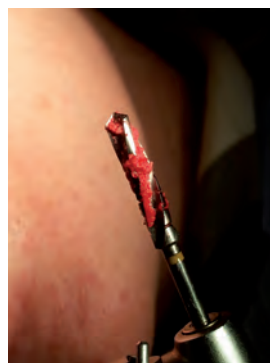
Fig. 22: Tessuto osseo raccolto con la fresa elicoidale Ø 3,5 mm

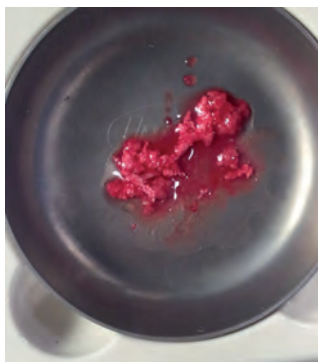
Fig. 23: Controllo del tessuto osseo raccolto

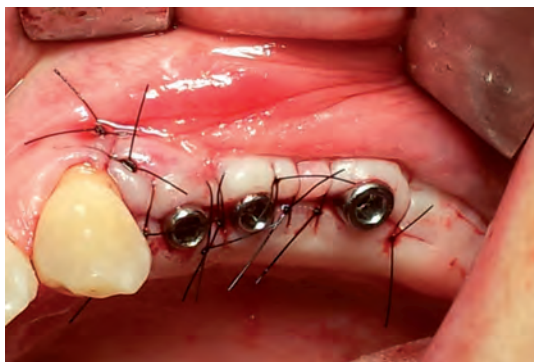
Fig. 24: Inserimento degli impianti in tecnica monofasica con tappi di guarigione

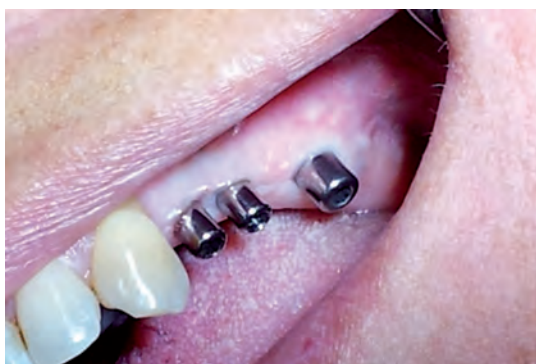
Fig. 25: Controllo clinico a due mesi

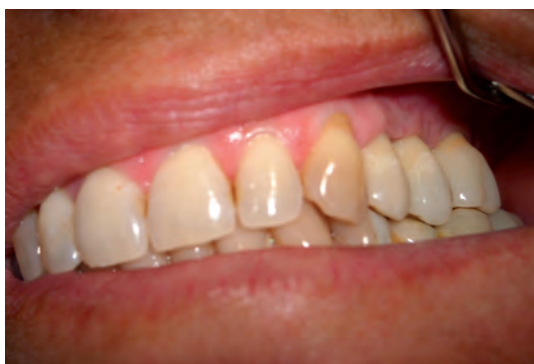
Fig. 26: Visione del ponte provvisorio in situ

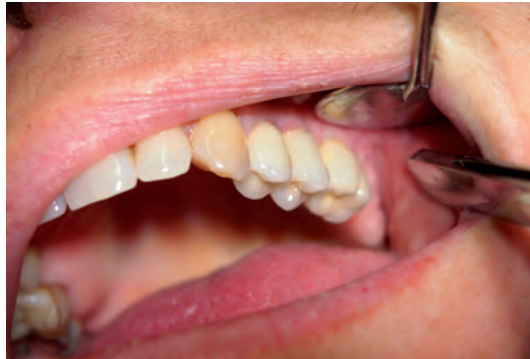
Fig. 29: Consegna della protesi definitiva
