Caso 12: Ricostruzione del mascellare inferiore e successivo inserimento di impianti in carico immediato. Realizzazione della protesi con tecnologia CAD-CAM

Situazione clinica: tre alveoli post-estrattivi a sinistra e ampio difetto osseo privo di parete vestibolare a destra

Procedura selezionata: (a sinistra) scollamento del lembo - riempimento degli alveoli con granuli MBCP+ 1-2 mm e copertura con EZ Cure - sutura del lembo; (a destra) scollamento del lembo - fissaggio di EZ Cure sul lato vestibolare con tre viti - riempimento del difetto con MBCP+ 0,5-1 mm - copertura con EZ Cure - sutura del lembo

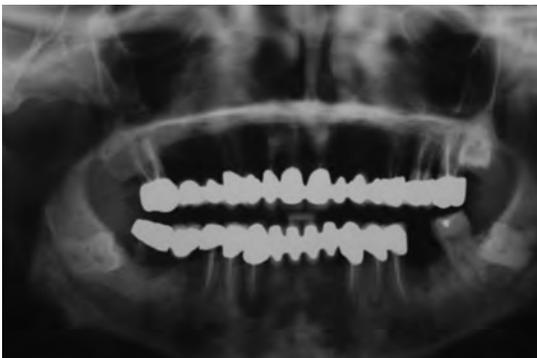
Fig. 1: Ortopantomografia del caso

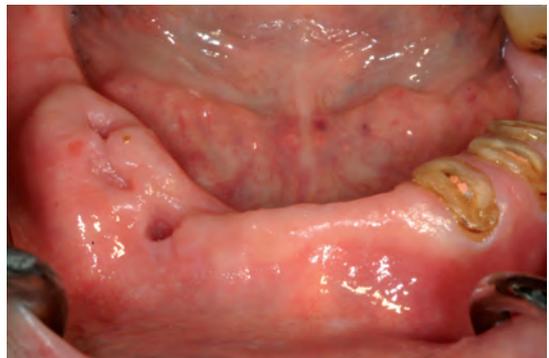
Fig. 2: Situazione clinica a 3 settimane dall'avulsione di 47, 45, 44, 43 e dall'azzeramento dell'emergenza di 35, 34 e 33 per l'applicazione di un completo provvisorio

Tempi di guarigione: Dopo l'avulsione dei denti di destra abbiamo atteso 3 settimane, estratto i denti di sinistra e riempito gli alveoli; dopo altre 6 settimane abbiamo trattato la lesione di destra e dopo 7 mesi abbiamo inserito gli impianti in carico immediato. Per la realizzazione della protesi definitiva, costruita sulla base dell'impronta intraoperatoria, abbiamo atteso altri 5 mesi.

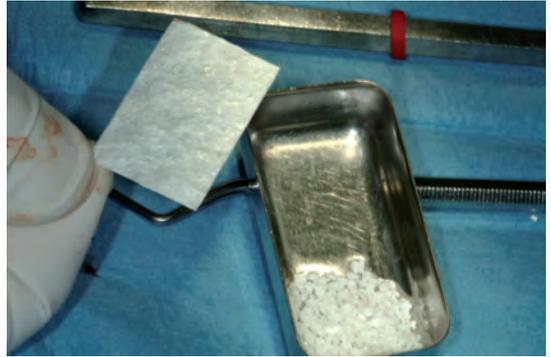
Fig. 4: MBCP+ 1-2 mm inumidito con soluzione fisiologica e membrana EZ Cure

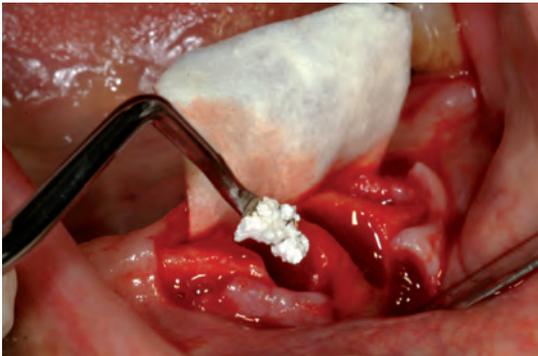
Fig. 5: Riempimento degli alveoli dopo posizionamento linguale della membrana

Procedura selezionata e alternative: Il riempimento degli alveoli di sinistra è stato eseguito con il consueto protocollo che prevede una membrana a copertura dei granuli per ottenere il migliore risultato possibile. Per quanto riguarda invece il difetto di destra abbiamo dovuto scollare un lembo molto ampio con esposizione del mentoniero per riuscire a posizionare una membrana oltre i margini del difetto stesso. La membrana è stata fissata con microviti per stabilizzare al meglio l'innesto. Complessivamente questo è un intervento di grande difficoltà per il tipo di approccio chirurgico (esposizione del mentoniero), per l'ampiezza delle lesioni ossee e per la richiesta del paziente di un provvisorio immediato dovuta alla sua intensa vita di relazione.

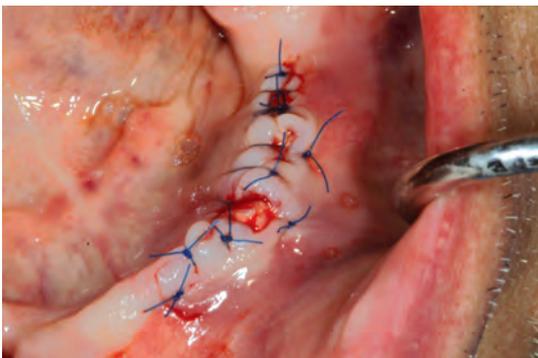
Fig. 7: Sutura con Resolon 5/0 (Resorba) dopo la copertura con membrana

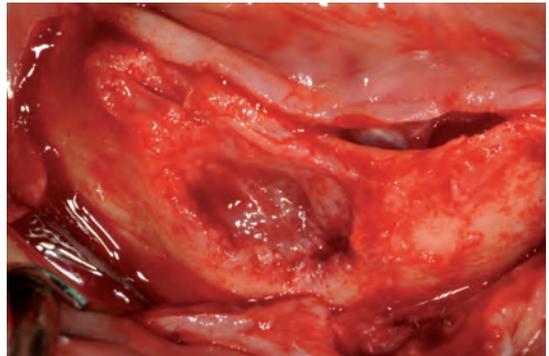
Fig. 12: Lembo a tutto spessore nella zona di destra con esposizione del forame mentoniero. Visione dell'importante lesione in zona pre-molare in cui è presente ancora tessuto di granulazione da asportare

Valutazione del difetto: I difetti trattati in questo caso sono sicuramente differenti come importanza e difficoltà di approccio chirurgico. Va considerato però che al paziente, per la sua importante vita di relazione, è stato applicato immediatamente dopo gli interventi un provvisorio completo ribasato con resina di tipo soft. Questo ha sicuramente aumentato il coefficiente di difficoltà di guarigione dei tessuti anche nella zona dove sono stati semplicemente riempiti i tre alveoli post-estrattivi. Il difetto di destra risulta estremamente importante vista la totale mancanza della parete vestibolare.

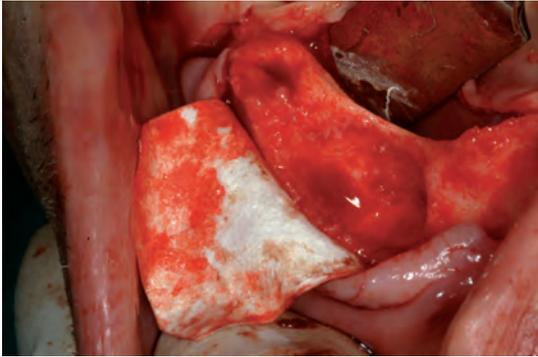
Fig. 15: Aspetto della lesione completamente ripulita e membrana EZ Cure posizionata in zona vestibolare

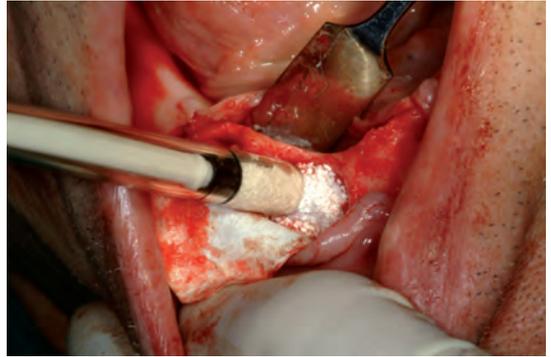
Fig. 16: Riempimento della lesione con granuli MBCP+ 0,5-1 mm precedentemente inumiditi con soluzione fisiologica

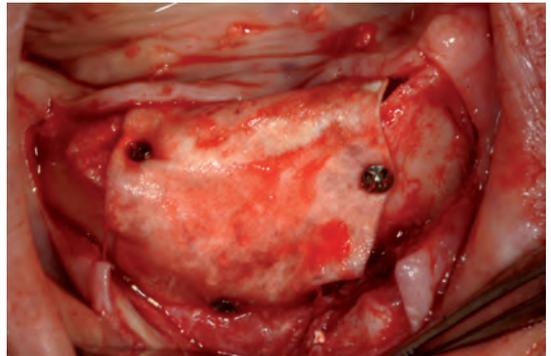
Fig. 18: Membrana EZ Cure 20x30 mm fissata con tre miniviti

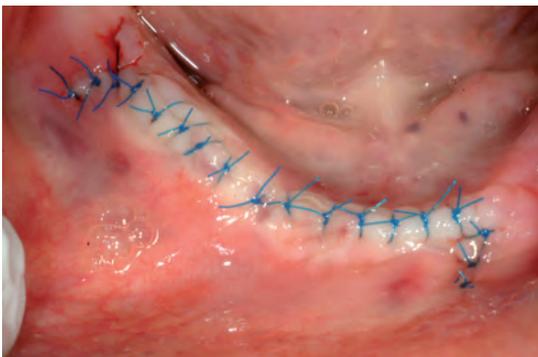
Fig. 19: Sutura del lembo con Polypropylene 5/0 (Perma Sharp, Hu-Friedy)

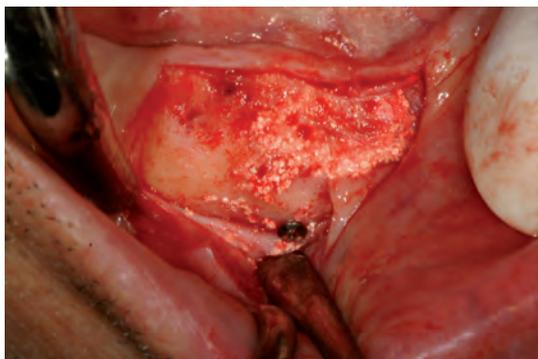
Fig. 24: Si noti l'ottimale ripristino dell'anatomia del mascellare inferiore e l'aspetto solido dell'innesto con granuli in via di trasformazione

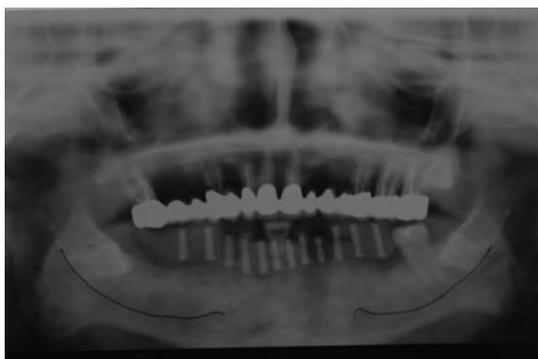
Fig. 26: RX panoramica a 7 mesi dall'intervento di rigenerazione. Il paziente porta una mascherina radiologica con reperi radiopachi

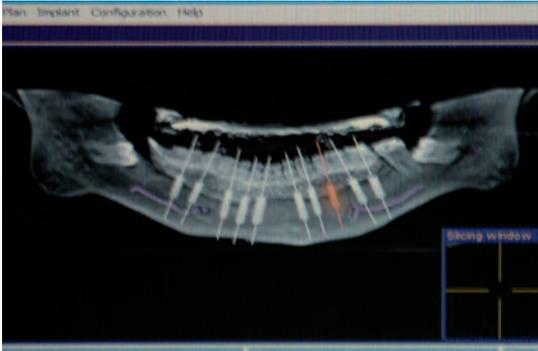
Fig. 27: Esame 3D dell'arcata inferiore con mascherina radiologica e programmazione virtuale per l'individuazione delle sedi implantari

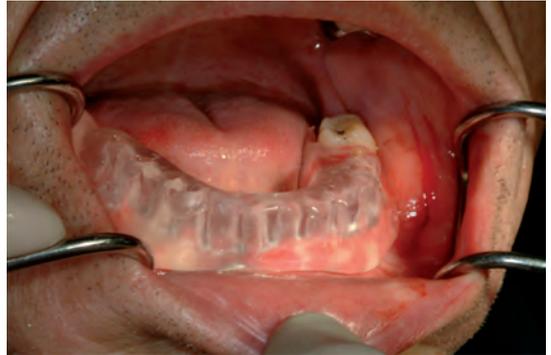
Fig. 28: Dima chirurgica in posizione sul paziente

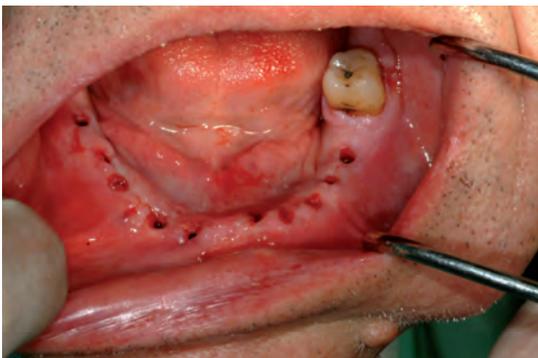
Fig. 31: Inserimento di 10 impianti Exacone

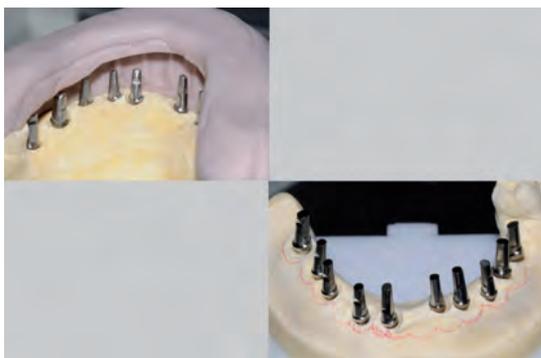
Fig. 39: Monconi anatomici Exacone 360° in relazione alla mascherina in silicone

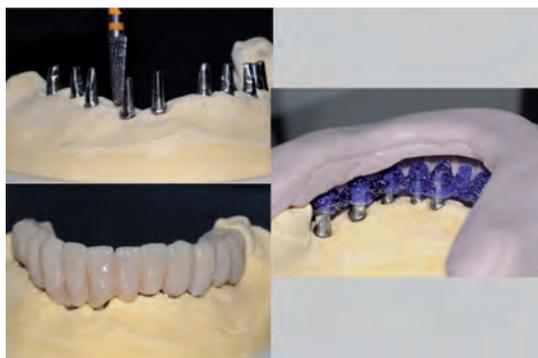
Fig. 40: Fresaggio dei monconi e costruzione di un provvisorio in resina con rinforzo metallico

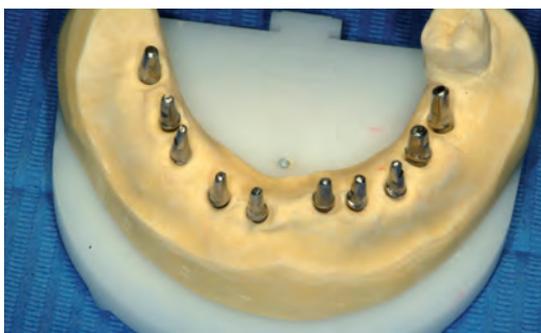
Fig. 41: Modello master con i monconi fresati che viene scannerizzato dal laboratorio per la realizzazione con tecnologia CAD-CAM di un modello in resina SLA (vedi Fig. 45) per la realizzazione del manufatto definitivo

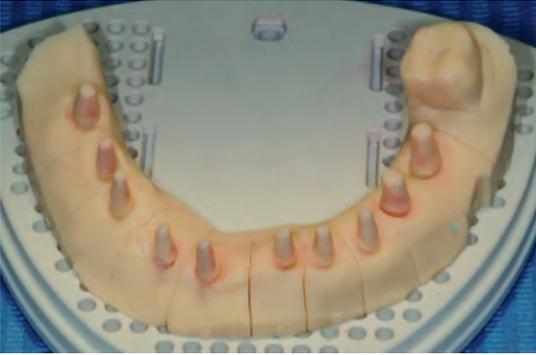
Fig. 45: Modello in resina SLA prodotto con tecnologia CAD-CAM

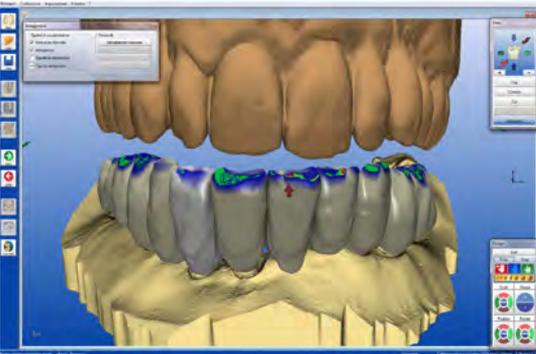
Fig. 47: Ceratura diagnostica virtuale

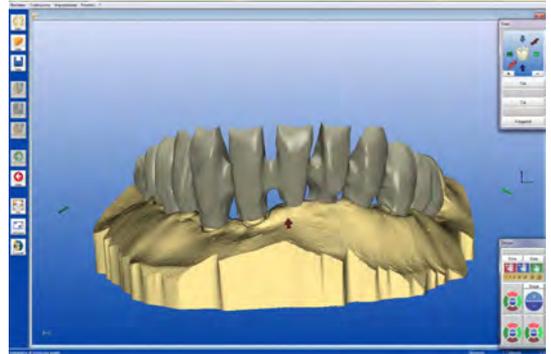
Fig. 48: Visione della struttura virtuale ridotta in funzione della ceratura

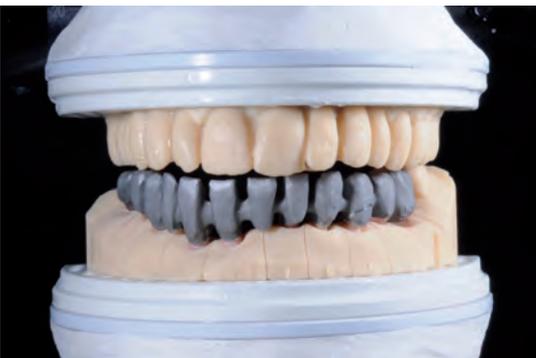
Fig. 49: Modelli in occlusione con la struttura definitiva realizzata in cromo-cobalto con tecnica laser sintering

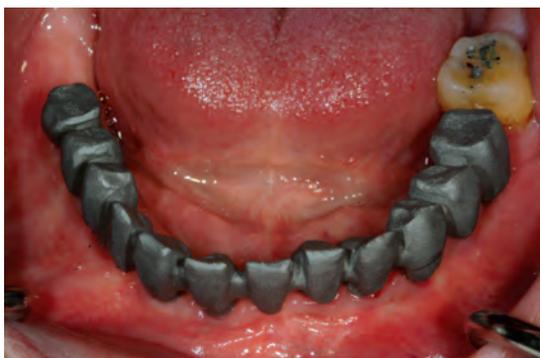
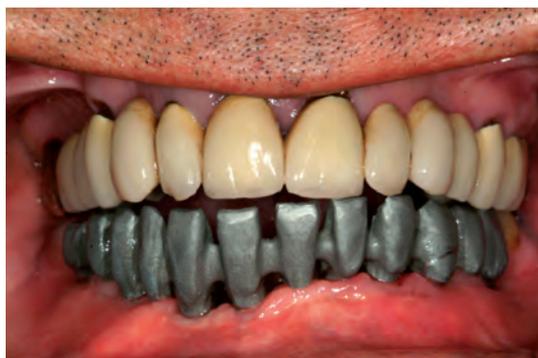
Figg. 51-52: Prova della struttura definitiva

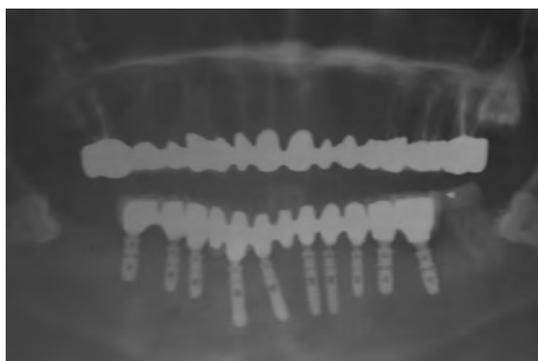
Fig. 54: RX di controllo ad un 1 anno dalla consegna della protesi definitiva
