## Caso 2: Preservazione di un alveolo con inserimento differito di un impianto

**Situazione clinica:** alveolo post-estrattivo con pareti integre

**Procedura selezionata:** scollamento del lembo - riempimento dell'alveolo con MBCP Putty - copertura con EZ Cure - chiusura del lembo

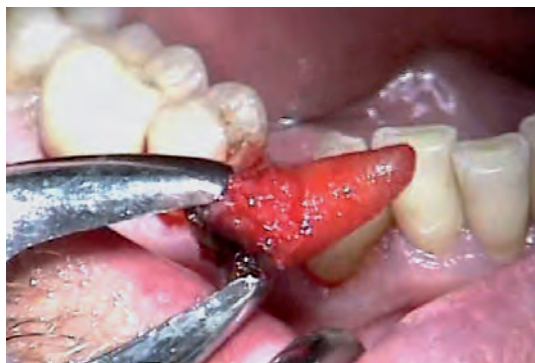
Fig. 2: Avulsione atraumatica del 44

**Timing GBR:** È stata scelta una tecnica differita per il grande diametro del dente estratto (vedi Fig. 2) e conseguentemente dell'alveolo post-estrattivo, situazione che non avrebbe consentito di stabilizzare bene un impianto.

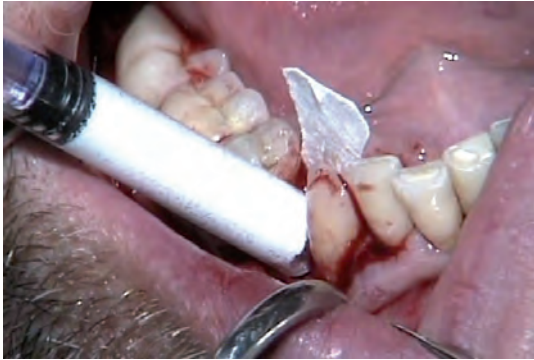
Fig. 5: Inserimento del biomateriale nell'alveolo ripulito

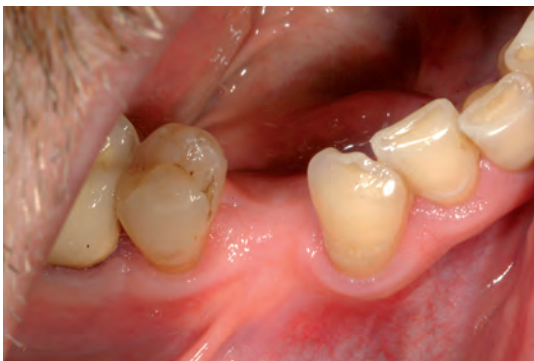
Fig. 9: Situazione clinica a 6 mesi

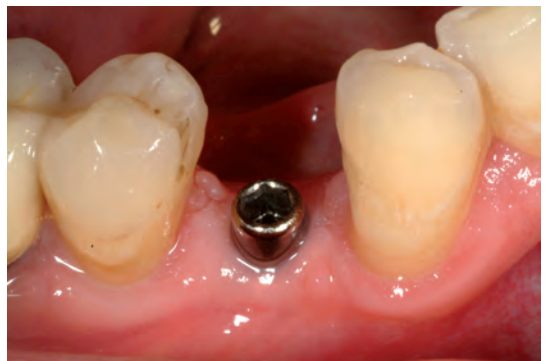
Fig. 16: Situazione clinica dopo 3 mesi

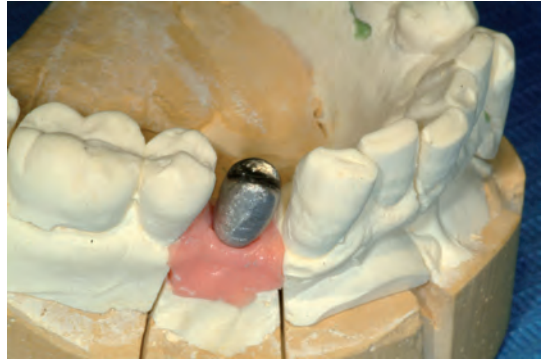
Fig. 18: Cappetta in lega preziosa sul modello

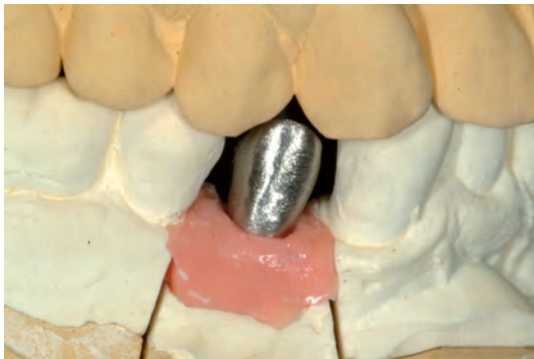
Fig. 19: Valutazione sul modello della cappetta in occlusione

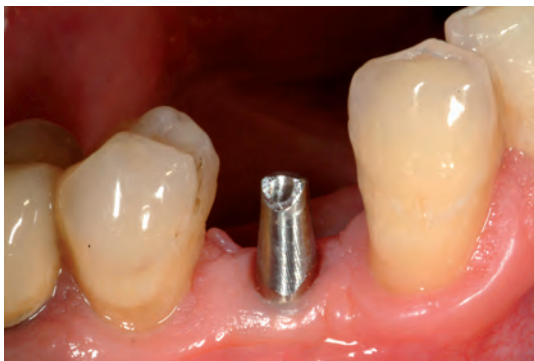
Fig. 21: Prova del moncone

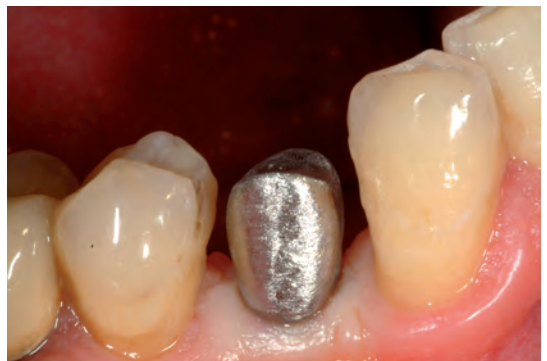
Fig. 22: Prova della cappetta in lega preziosa

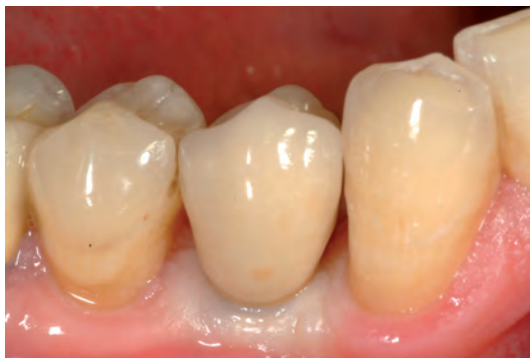
Fig. 23: Consegna del manufatto definitivo
