### Caso 3: Rigenerazione di un difetto osseo dopo la rimozione di un impianto fratturato e realizzazione di un nuovo restauro implantoprotetico

<b>Grado di difficoltà:</b>	basic	<b>basic/advanced</b>	advanced	advanced/expert	expert
	<b>Situazione clinica:</b> difetto osseo dopo la rimozione di un impianto fratturato				
	<b>Procedura selezionata:</b> scollamento del lembo - riempimento del difetto con MBCP Putty - copertura con spugna di collagene - chiusura del lembo				
	<b>Materiali alternativi:</b> riempimento del difetto con MBCP+ 0,5-1 mm, copertura con membrana EZ Cure

**Paziente di sesso femminile, anni 47, non fumatrice**

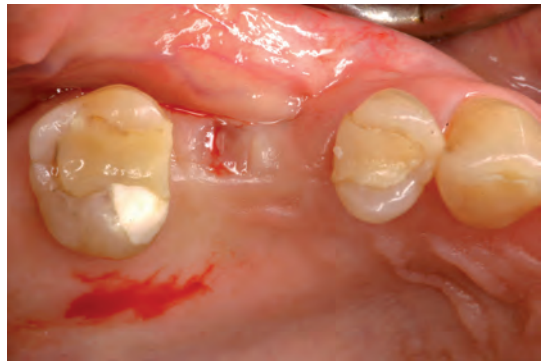
Fig. 2: Situazione clinica

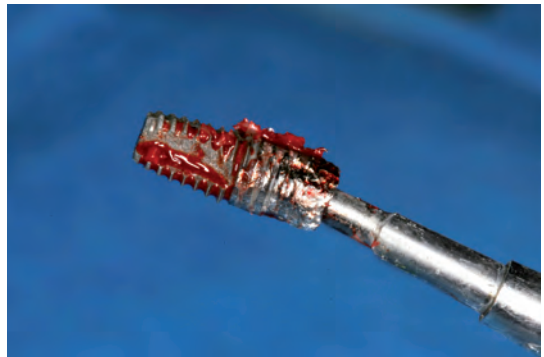
Fig. 4: Impianto dopo la rimozione

**Procedura selezionata e alternative:** La rimozione di un impianto osteointegrato è possibile adoperando frese carotatrici di adeguato diametro. Dopo un intervento di carotaggio è sempre consigliabile curettare le pareti ossee residue, lavare abbondantemente con soluzione fisiologica e riempire il difetto residuo con biomateriali e membrane. Il non riempimento di un difetto da carotaggio infatti può comportare un notevole ulteriore riassorbimento di osso.

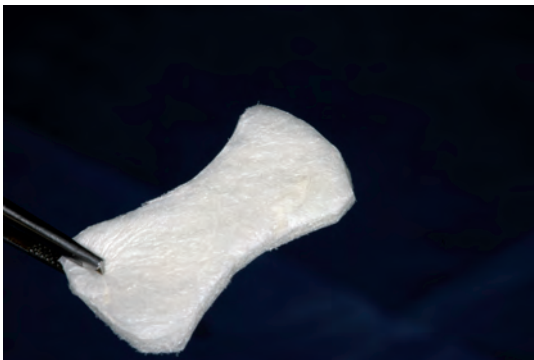
*Fig. 7: Spugna di collagene nativo Gingistat (Gaba Vebas) sagomata a misura*

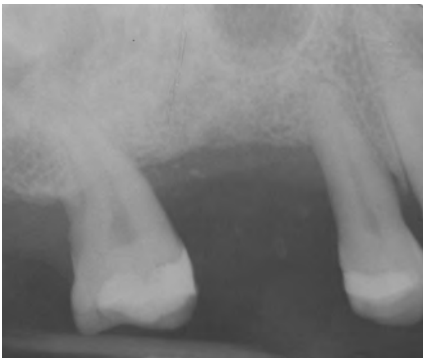
*Fig. 9: Radiografia di controllo a 4 mesi*

**Tempi di guarigione:** Dopo il carotaggio di un impianto e il riempimento del difetto si attendono 4-6 mesi prima di inserire un nuovo impianto. La tecnica monofasica è stata adoperata data la buona stabilità primaria dell'impianto. La protesi definitiva è stata realizzata dopo altri 3-4 mesi di attesa.

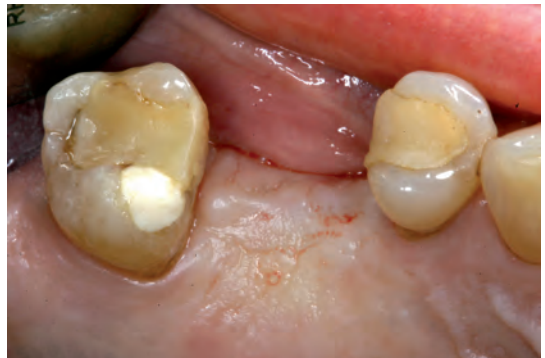
*Fig. 10: Situazione clinica a 4 mesi*

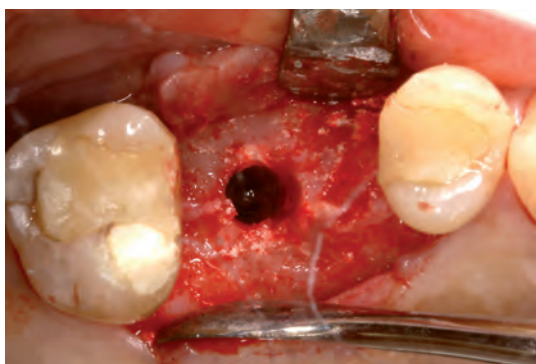
Fig. 13: Sito completato

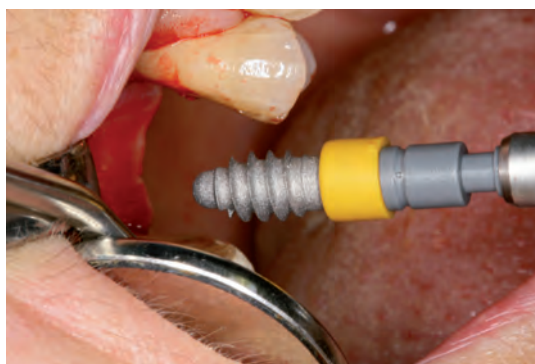
Fig. 14: Inserimento di un impianto Exacone Max Stability  $\varnothing$  4,5 x 10 mm

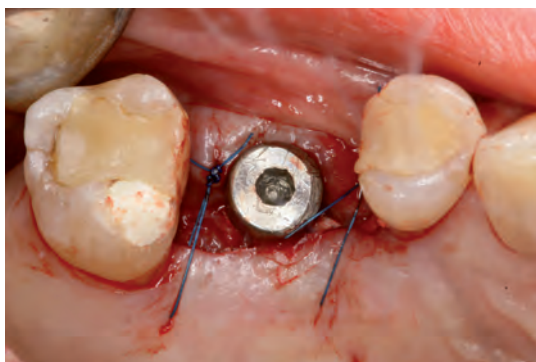
Fig. 15: Chiusura dell'impianto con tappo di guarigione large altezza 5 mm (tecnica monofasica) e sutura con Resolon 5/0 (Resorba)

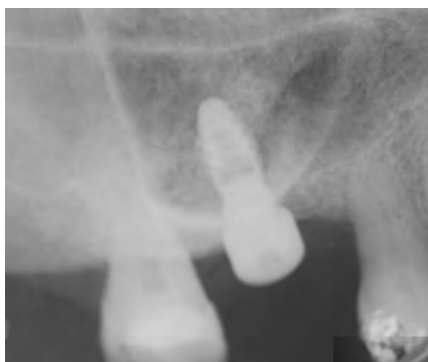
Fig. 16: RX di controllo post-intervento

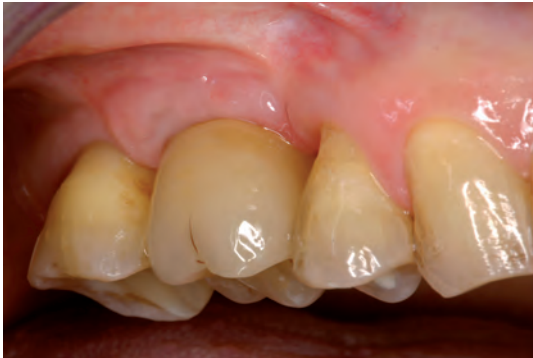
Fig. 17: Situazione clinica del restauro protesico a 12 mesi. Si noti l'ottimo stato di salute dei tessuti intorno alla corona zirconia ceramica

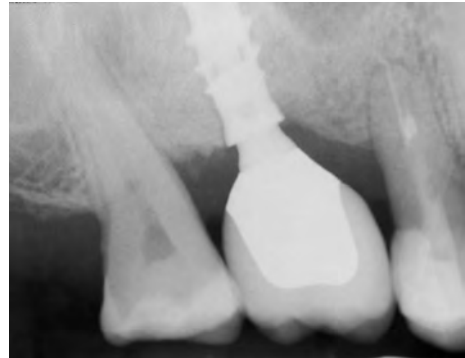
Fig. 18: RX di controllo a 12 mesi
